Jean-Paul Métailié. Une vision de l'aménagement des montagnes au XIXè siècle : les photographies de la RTM. Revue Géographique des Pyrénées et du Sud-Ouest, 1988, 59 (1), pp.35-52. hal-01440276

Une vision de l'aménagement des montagnes au XIXème siècle : Les photographies de la RTM

par Jean-Paul MÉTAILIÉ *

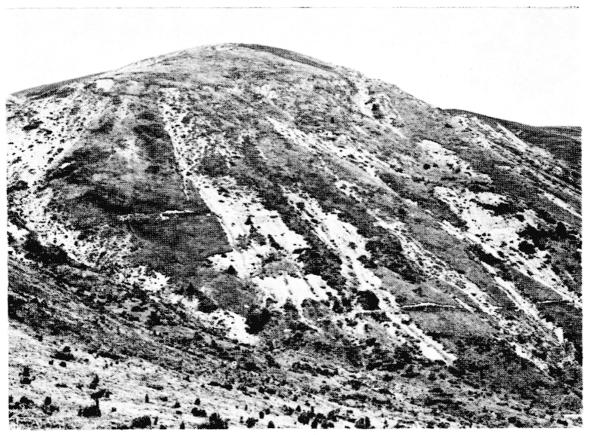
PHOTO 1 Érosions du fond du labach de Cathervielle, vraisemblablement provoquées par les pluies de 1865 et 1875 (cliché Gérard, 1927)

Les érosions de la montagne d'Espiau ont attiré tout de suite l'attention des forestiers. Situées sur les territoires de Jurvielle. Poubeau et Cathervielle, elles semblent être nées brutalement lors des abats d'eau d'avril 1865 et des 22-23 juin 1875 : ravines superficielles, développées dans des formations de pente schisteuses peu épaisses, prenant généralement naissance au contact des affleurements calcschisteux qui parsèment la soulane. Le piétinement du bétail près des cabanes et des labachs, sur des versants secs appréciés des ovins, a pu jouer un rôle de destabilisation à l'origine, de même que les extractions de matériaux (dalles et marbres). Les matériaux superficiels ainsi fragilisés étaient vulnérables lors des pluies diluviennes de 1875 (200 à 300 mm en quelques heures, probablement, dans la journée du 22 juin). Quoi qu'il en soit, ces ravines sont rigoureusement stables depuis un siècle: les photographies des érosions de Cathervielle (1927, 1987) le soulignent. Les érosions ont tendance à se revégétaliser spontanément, avec lenteur mais sans accuser la moindre reprise de dynamique lors des abats d'eau récents (90 mm enregistrés à Oô les 7-8 novembre 1982) ou pendant ceux qui se sont succédés depuis un siècle écoulé; la pression pastorale est pourtant assez forte autour des labachs (photo 1 et 2).

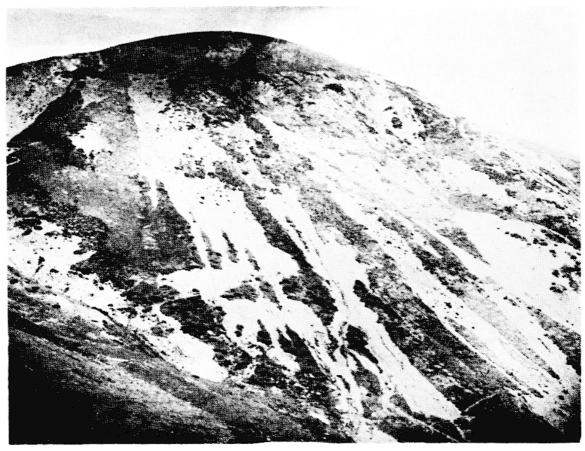
Рното 2 Essai (1978) et échec de plantation sur ce versant très sec. (Cliché Métailié, 1986)

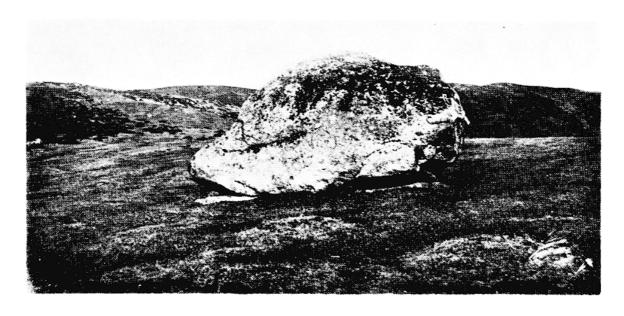
Рното 3

Photographie prise en 1880 par Trutat et Gourdon lors de leurs travaux sur les blocs erratiques dans le Larboust; vue de la crête entre Billère et Benqué.

A côté de ces ravines localisées sur les versants les plus abrupts, que déduire de l'état des pâturages au XIX° siècle ? Sur les parcours de Billère, près de la crête à 1350 m d'altitude, dans une zone très accessible (photo 3 et 4), la pression pastorale était très forte en 1880 : 600 ovins et 85 bovins à Billère pour 127 ha, mais les éleveurs louaient également des pâturages à Saint-Aventin; la végétation herbacée était tondue à ras, ce qui est visible autour du rocher au premier plan; à l'arrière plan, les masses sombres sont des formations à bruyères qui ressortent bien au milieu des herbacées pâturées; les buissons sont aussi bas et abroutis. Mais on est loin de la description du territoire de Billère par de Gorsse, pour qui les parcours ne portent qu'un gazon très clairsemé; d'autres photographies viennent confirmer ce tableau d'un pâturage bien broûté, avec beaucoup de bruyères, mais non dégradé, contrairement aux descriptions apocalyptiques. C'est en fait le paysage pastoral tel que le montrent toutes les autres images que nous avons dans les Pyrénées centrales au XIX° siècle : des landes pastorales basses, car très broûtées et souvent brûlées; les dégradations y étaient limitées et localisées sur les versants rocailleux, qui ont par contre évolué dans les dernières décennies, se revégétalisant rapidement (8).

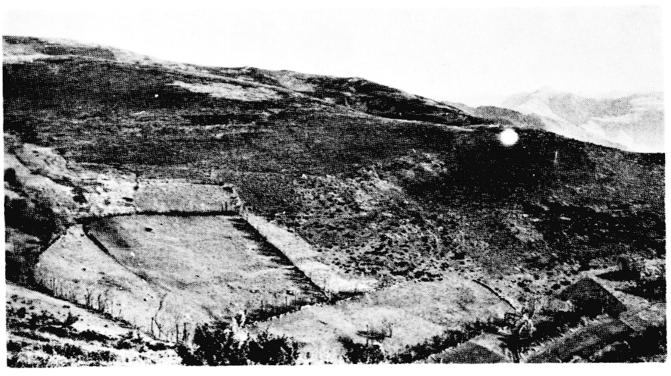
Рното 5

Vue des prairies en aval de la source de Bernet, à Poubeau, 1952.

La photographie semble avoir précédé la petite plantation FFN visible aujourd'hui. (Cliché Chabrol).

L'irrigation était encore pratiquée dans la parcelle supérieure, où les rigoles sont apparentes.

Des photographies (5 et 6), prises au-dessus de Poubeau montrent cette homogénéité et cette stabilité générales; en 1948, la pression pastorale n'était guère différente de celle du XIX° siècle sur ce bas versant à proximité des prairies de fauche. Depuis 1948, l'évolution a été modeste: piquetage de genévriers, plus grande densité des landes à bruyères, qui n'ont pas été brûlées depuis longtemps. Sur 40 ans, malgré la diminution de la pression pastorale, — le troupeau est passé de 400 à 195 ovins —, la stabilité est étonnante.

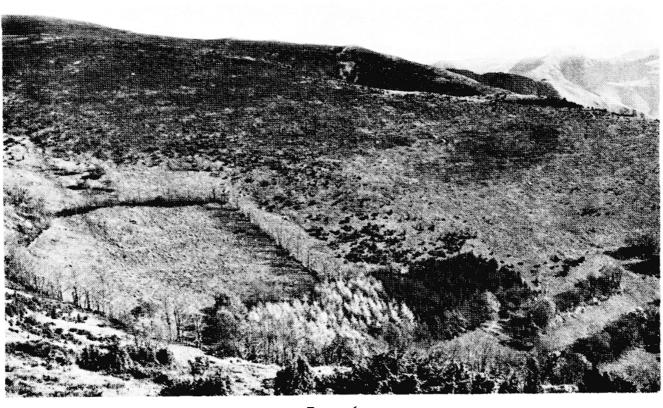
Рното 6 Poubeau, 1987. (Cliché Métailié).
